freiburger
münster
bauverein

Kleine Schriftenreihe Münsterbauverein Band 1

ENTDECKEN.

Denkmalpflege am Freiburger Münster

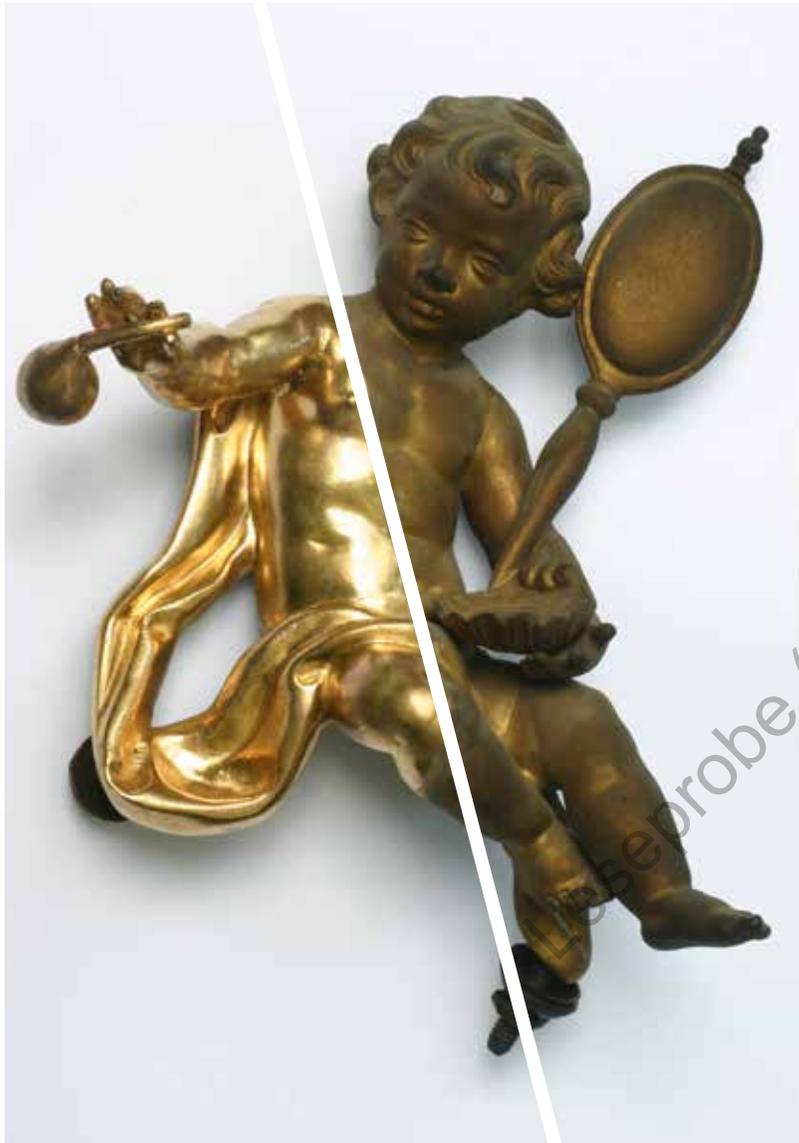
Epitaph Staph, Detail Putto mit Spiegel und Seifenblase (aus Metall),
gereinigt (li), ungereinigt (re).

EPITAPH STAPH 92
Dampfgereinigt
